WILDWARNREFLEKTOREN IN BADEN-WÜRTTEMBERG

**Erhebung der Straßenabschnitte mit
Wildwarnreflektoren und Untersuchung
der Wirkung auf Wildtiere**

Projektbericht

**Projektbericht zur Erhebung der Straßenabschnitte mit Wildwarnreflektoren
und Untersuchung der Wirkung auf Wildtiere
(2017-2020)**

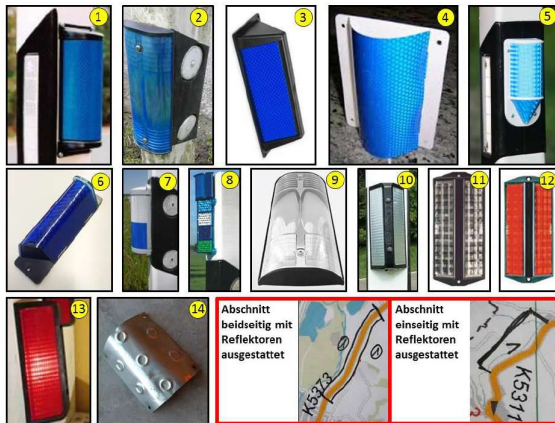
Abb. 3: Kartierhilfe mit den gängigsten Wildwarnreflektormodellen sowie zwei Beispielen zur Durchführung der Erfassung, Die Auflistung ist nicht vollständig.

Für jede Straßenmeisterei wurde das jeweilige Streckennetz des Zuständigkeitsbereichs in Form von Karten ausgedruckt und eine Kartierhilfe sowie ein Stift beigelegt (Abb. 3; vergrößert in Abb. 26 im Anhang 9.1). Die Kartierhilfe listet die gängigsten Wildwarnreflektormodelle auf und zeigt zwei Kartierbeispiele. Reflektormodelle, die bei der Kartierung nicht auf der Kartierhilfe abgebildet sind, wurden von den Straßenmeistereien/Landkreisen mit Fotos der FVA gemeldet. In manchen Landkreisen lagen die Straßenabschnitte bereits in Exceltabellen mit Angaben zur Stationierung und Netzknoten vor, so dass die Abschnitte direkt in ArcGIS digitalisiert werden konnten.

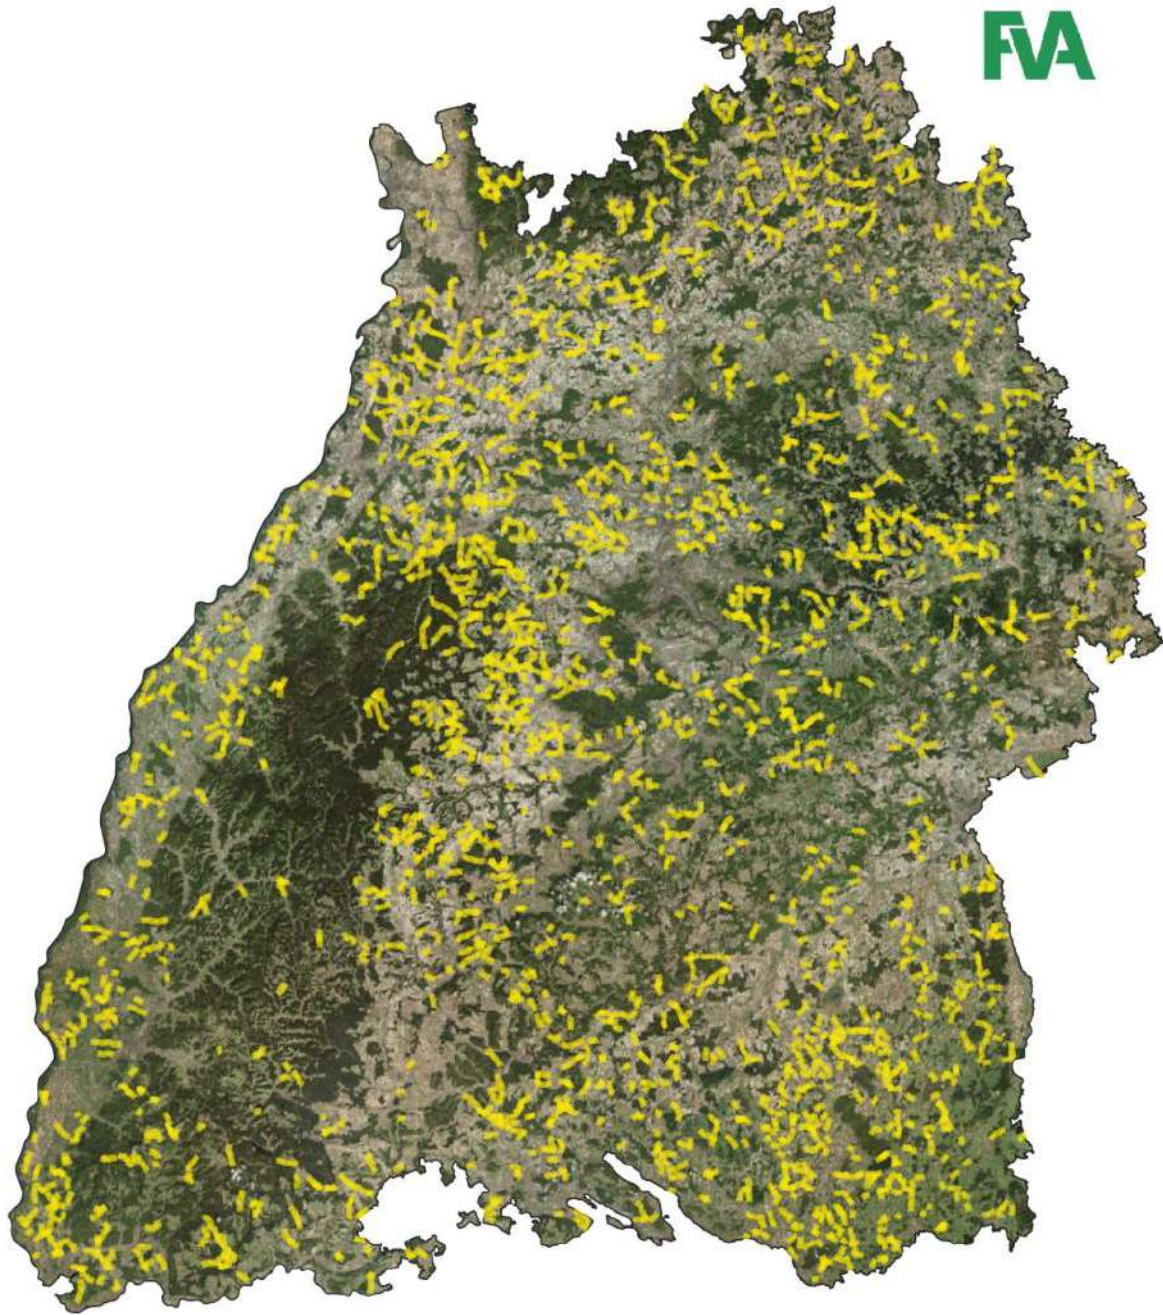
Abb. 6: Lage der Straßenabschnitte mit Wildwarnreflektoren in Baden-Württemberg.

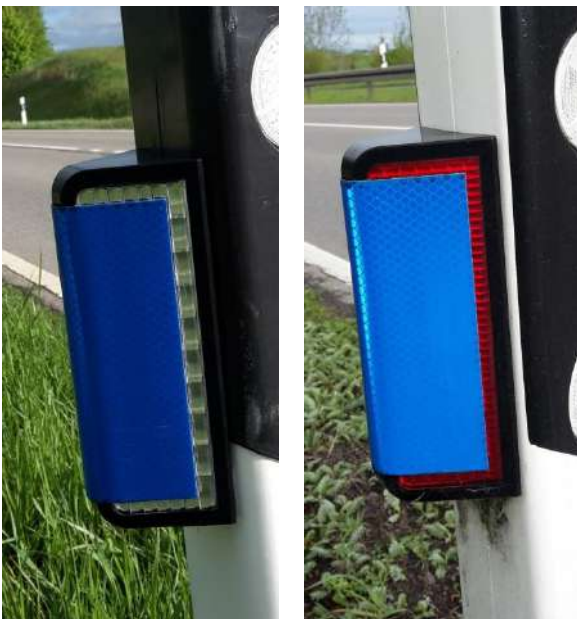
Abb. 14: Veränderter weißer WEGU-Wildwarnreflektor sowie veränderter roter Swarovski Wildwarnreflektor im Landkreis Balingen, L415.

Weitere Besonderheiten waren selbstgebaute Reflektoren oder Reflektormodelle, die verändert, optimiert oder angepasst wurden.

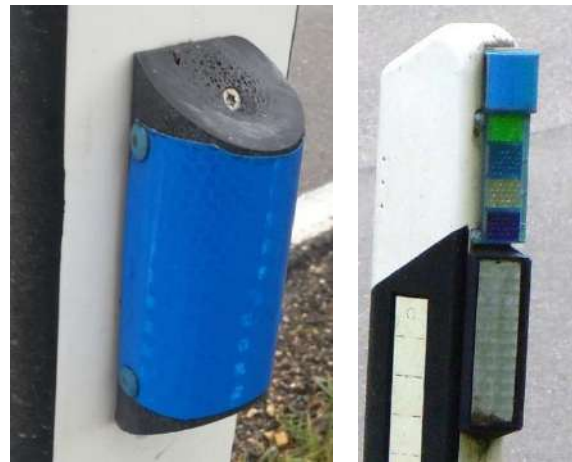
Abb. 15: Eigenbau im Landkreis Konstanz, L194 (li.) sowie zwei übereinander montierte Reflektoren (WEGU-Wildwarnreflektor und Motzener Multischutzwarner) im Kreis Ludwigsburg, K1643 (re.).

Die Kartierung zeigte, dass zum Teil mehrere Reflektormodelle an einem Straßenabschnitt verwendet werden. An 95 Straßenabschnitten kamen zwei Reflektormodelle zum Einsatz, an sieben Abschnitten drei Modelle und an zwei Abschnitten wurden vier verschiedene Wildwarnreflektormodelle an einem Abschnitt montiert. In Ausnahmefällen wurden sogar zwei verschiedene Reflektormodelle an einem Straßenleitpfosten gleichzeitig montiert (s. Abb. 15, li.).

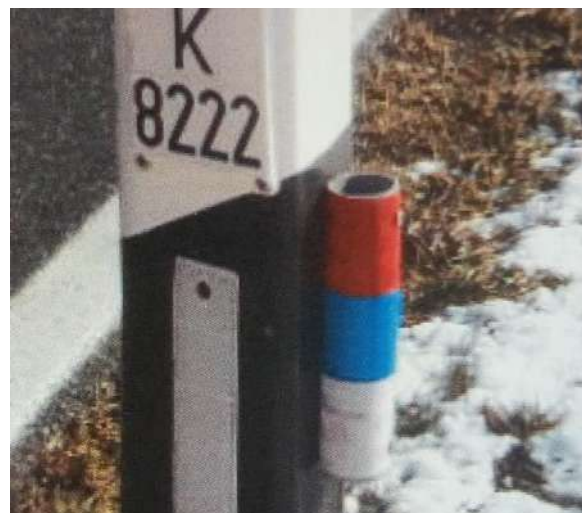
Abb. 16: Eigenbau im Landkreis Sigmaringen, K8222 (Quelle: Straßenmeisterei Messkirch).

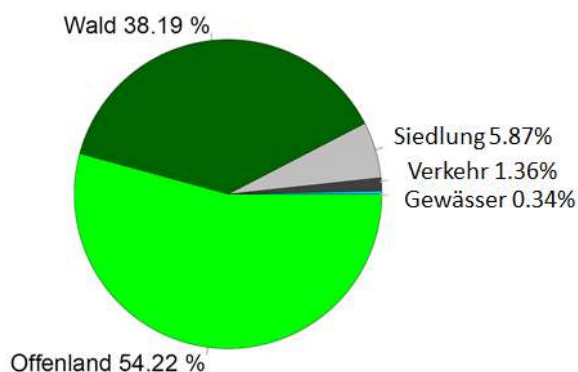
Abb. 18: Prozentualer Anteil an Landnutzung im Umfeld der Straßenabschnitte mit Wildwarnreflektoren für alle Straßenkategorien zusammengefasst.

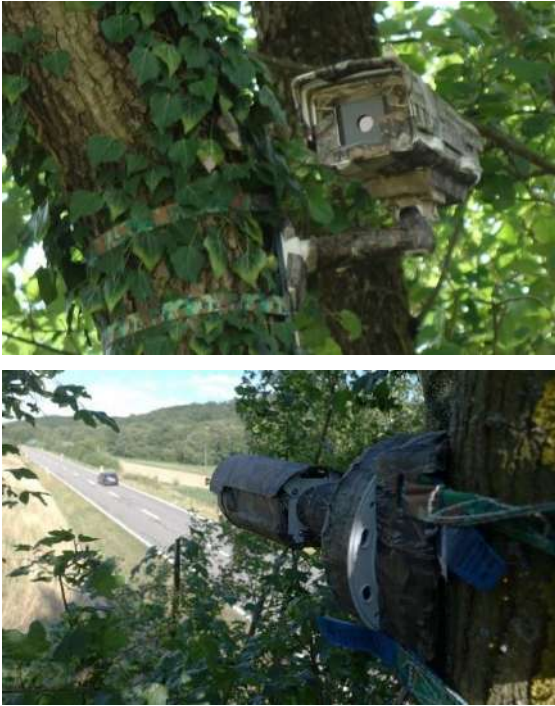
Abb. 20: Zwei Netzwerk-Wärmebildkammeramodelle der Firma Axis GmbH, die während der Untersuchung zum Einsatz kamen. Oben: Modell Q 1921-E, unten Modell Q 1941-E. Zum besseren Schutz gegen Diebstahl wurden die Kameras mit Camouflage Klebeband verblendet.

Für die Verhaltensbeobachtungen kamen sieben Wärmebild-Netzwerkcameras der Firma Axis zum Einsatz (3x Modell Q 1921-E, 4x Modell Q 1941-E). Die Kameras wurden mit Tarnfarben-Klebeband versehen und mit einer Schwenkkopfhalterung mit Hilfe von Spanngurten an Bäumen am Straßenrand befestigt (Abb. 20).

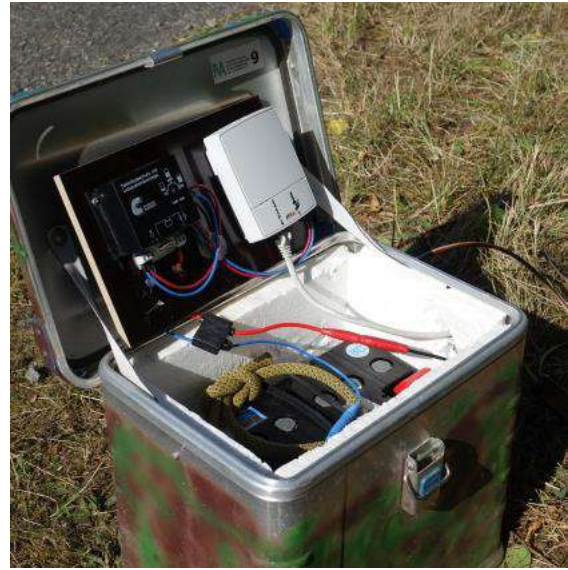
Abb. 21: Aluminium Box der Firma Zarges GmbH mit einer Autobatterie sowie senkrecht die Platte mit Tiefentladeschutz und Axis Switch zur Versorgung der Wärmebildkamera mit Strom. Gleichzeitig dient das Switch zum Zugriff auf die Wärmebildkamera mit dem Laptop.

Die Stromversorgung erfolgte bei jeder Kamera über eine Exide Bleigelbatterie Equipment Gel ES 650 mit 56 Ah mit den Maßen 278 x 175 x 190 mm, die in einer Aluminiumbox der Firma Zarges GmbH am Stammfuß positioniert wurde. Wenn nach vier bis fünf Tagen die Kapazität der Batterie erschöpft war, wurde sie von den teilnehmenden Jagdpächterinnen und Jagdpächtern gegen eine zweite Ersatzbatterie getauscht. Die Speicherung der Videodateien erfolgte in den Kameras auf internen SD-Speicherkarten mit 64 bzw. 128 GB Kapazität.

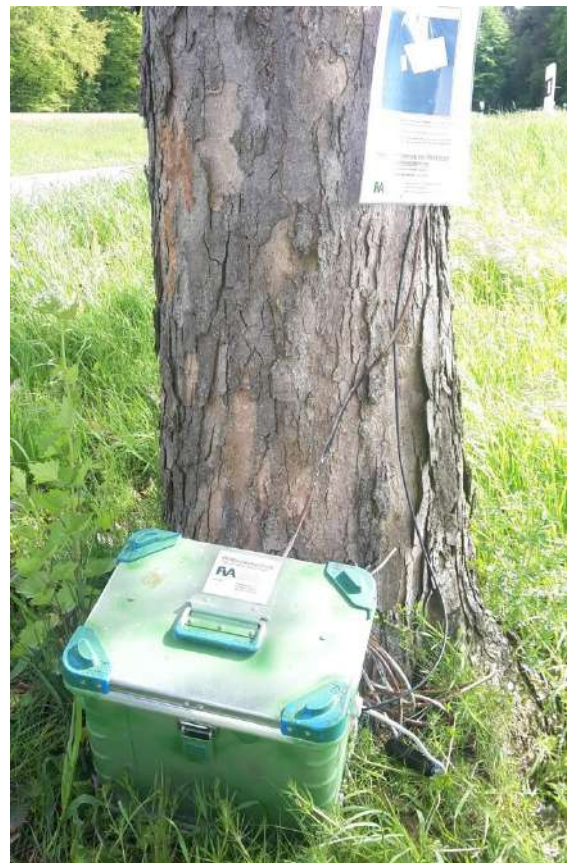
Abb. 22: Am Stammfuß deponierte Aluminiumbox am Standort Stockach. Am Stamm ist das Hinweisschild zum Datenschutz zu erkennen, das an jedem Standort über das Vorhaben aufklärte.

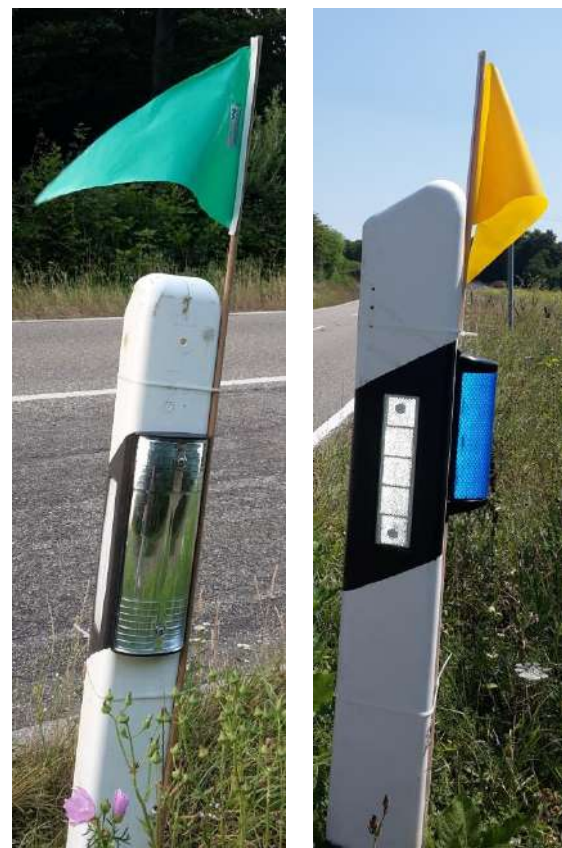
Abb. 23: Straßenleitpfosten mit montierten Fähnchen (li.: Abschnitt 18_Ichenheim, re.: Abschnitt 5a_Dimbach).

zwei Monate folgten vier Phasen in zufällig gewählter Reihenfolge, um die Wirksamkeit von Wildwarnreflektoren überprüfen zu können (s. Untersuchungsdurchführung in Tabelle 10, Anhang 9.2.3). Zeiträume ohne Wildwarnreflektoren sowie ohne Wildwarnreflektoren + Fähnchen dienten als Kontrolle, um das Wildtierverhalten ohne Beeinflussung dokumentieren zu können. Zeiträume mit Fähnchen am Straßenleitpfosten dienten ebenfalls als Kontrolle, da in diesen eine stärkere Wirkung auf das Wildtierverhalten erwartet wurde als in Zeiträumen, in denen nur Wildwarnreflektoren ohne Fähnchen montiert waren.

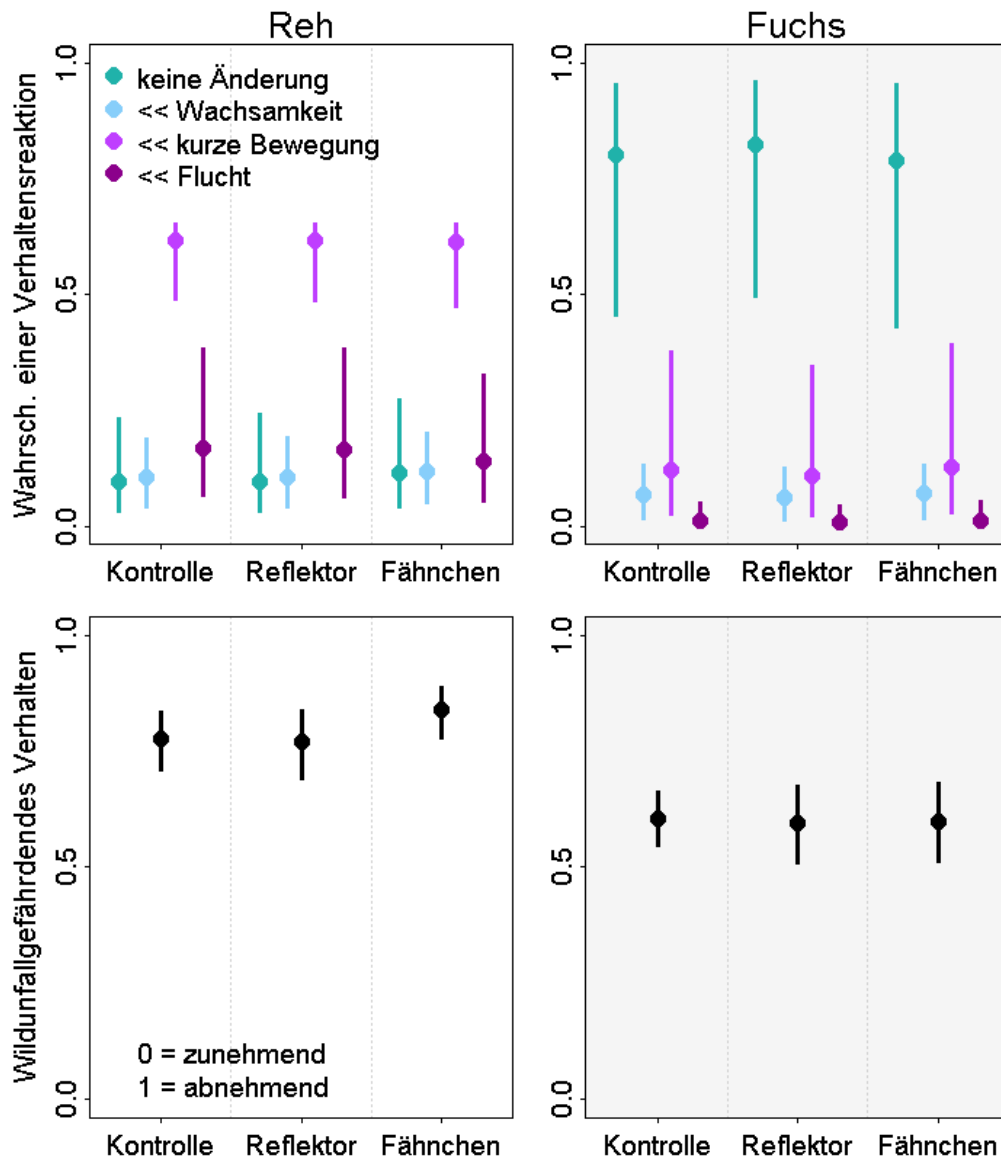
Abb. 25: Statistische Ergebnisse getrennt für Reh und Fuchs mit Blick auf die Wirkung von Wildwarnreflektoren auf das Verhalten.

Der obere Teil zeigt die Wahrscheinlichkeit einer Verhaltensreaktion für die Zeiträume ohne Reflektoren (Kontrolle), Zeiträume mit Reflektoren an den Straßenleitpfosten sowie Zeiträume mit Reflektoren in Kombination mit Fähnchen. Rehe reagierten am häufigsten mit kurzen Bewegungen auf herannahende Fahrzeuge, Füchse änderten ihr Verhalten dagegen nicht und führten beim Eintreffen des Fahrzeuges das ursprüngliche Verhalten fort. Deutlich wird, dass Wildwarnreflektoren sowohl bei Rehen als auch Füchsen keine Zunahme in der Wachsamkeit, in kurzen Bewegungen oder in Fluchtverhalten auslösten.

fallreduzierendes Verhalten bei Rehen minimal zunimmt, d.h. die Wahrscheinlichkeit eines Wildunfalls abnimmt. Dieser Effekt ist jedoch nicht signifikant.

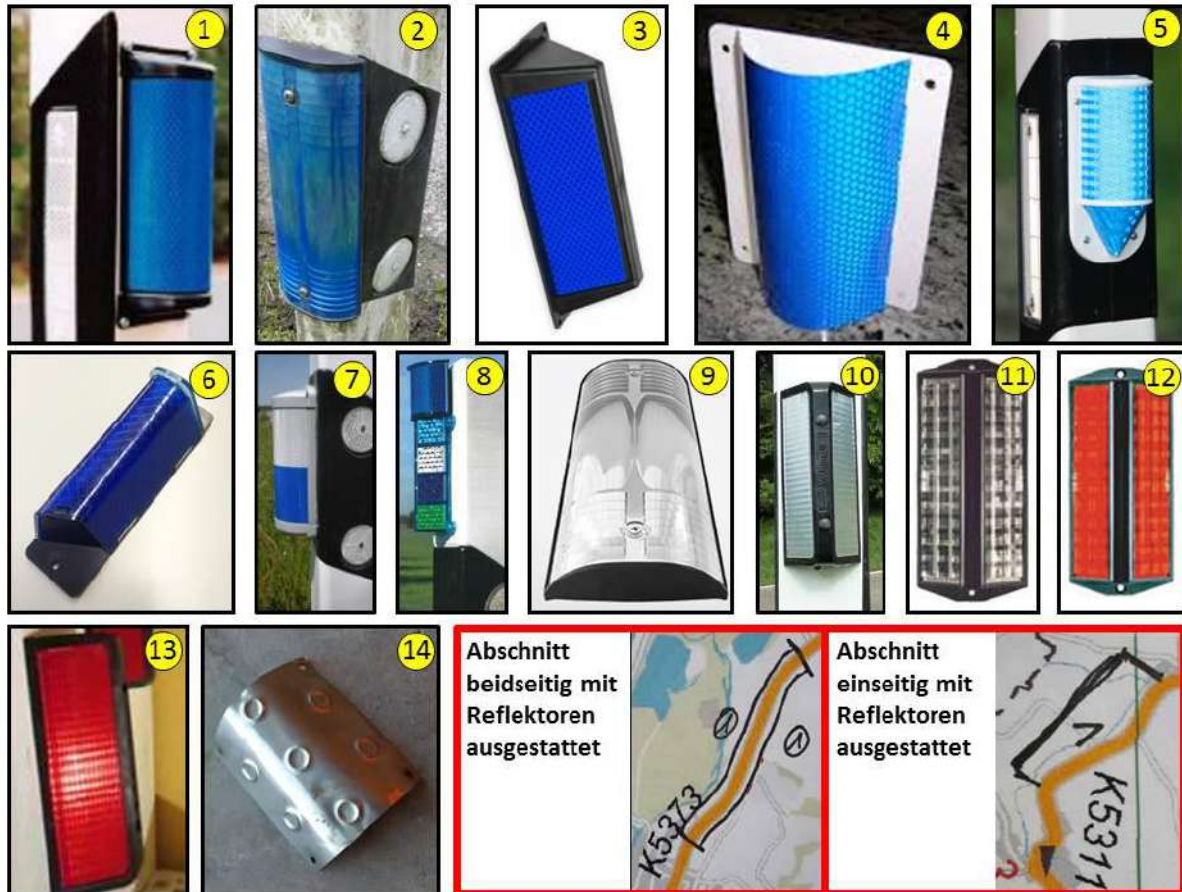
Abb. 26: Kartierhilfe für die Straßenmeistereien zur Erfassung der Straßenabschnitte mit Wildwarnreflektoren.
